# JAARVERSLAG 2010

## PENDRECHTSE MOLEN

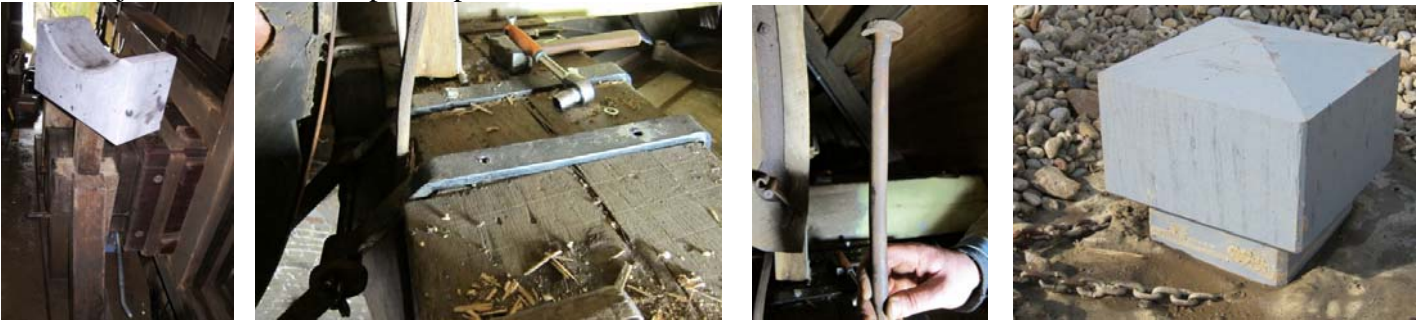
Eind februari is de molenmaker begonnen met het verhelpen van de problemen die het vorige jaar geconstateerd zijn bij de **wateras**. De halzen zijn nauwkeurig nagezien en rond gemaakt. De **lagersteen** van het buitenlager is vervangen door een nieuwe. In de loop van het jaar heb ik de nieuwe wateras een aantal keren ingesmeerd met gekookte lijnolie om de kans op krimpscheuren kleiner te maken.

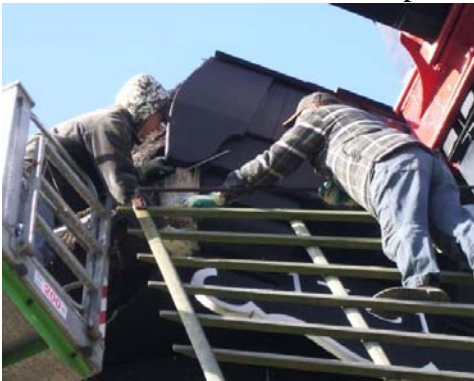
Het uitgestelde groot onderhoud van 2009 is in maart/april uitgevoerd. Er is door molenmaker De Gelder uit Sliedrecht een nieuw "**schommelijzer**" (de verankering van de rem van de molen) gemaakt en aangebracht. De oude was nogal licht uitgevoerd en de doorgaande bout was verbogen. Verder heeft hij zeven van de acht **kruipalen** vervangen, het **hek** rond de molen geverfd en nieuwe **bliksemkabels** plus twee nieuwe **molenzeilen** geleverd.

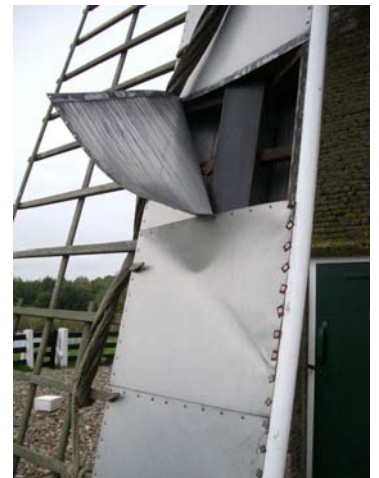
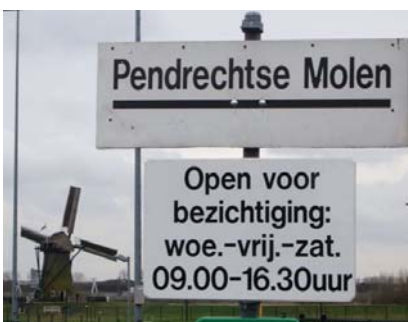
(de kruivloer en overring) aan het **versplinteren** is, zakt de kap van de molen langzaam en raakt op bepaalde punten de bovenkant van de onderbouw (de kuip). Als dat zo doorgaat, kan op termijn de molen niet meer op de wind gezet worden.

Daarnaast blijkt voor de bevestiging van de platen van de **verdekking** het verkeerde materiaal gebruikt te zijn. De schroeven, waarmee deze platen vastzitten, hebben daarin onvoldoende houvast, waardoor ze losraken en de platen gaan bewegen. Daardoor lubberen de gaten van de schroeven die nog wel vastzitten steeds verder uit. Nu is voor de tweede keer een plaat losgeraakt en omgeklapt. Beide problemen vergden enige studie en overleg, waarbij een beroep gedaan is op de deskundigheid van de provinciale molenconsulent Herman Sangers. Op zijn voorstel is ook besloten het geplande groot onderhoud een jaar te verschuiven vanwege de grote werklust bij de molenmakers.

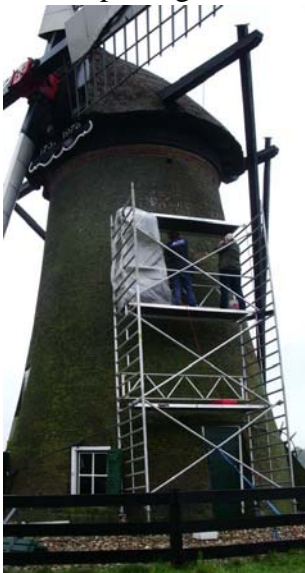
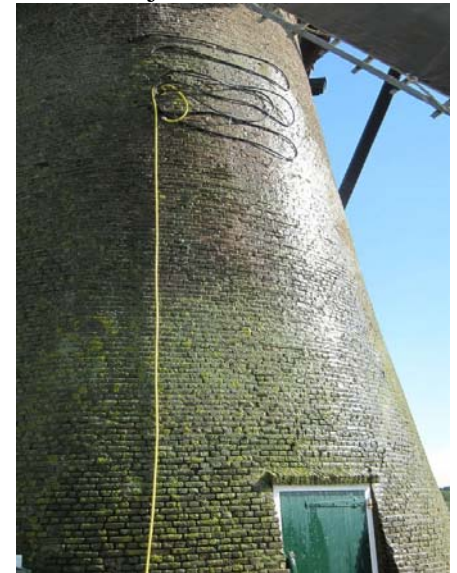
In september is onder leiding van de heren Groot en Gunneweg een tweede injectie- en regenproef gehouden. Hiervoor is een stuk muur boven de zuiddeur gekozen waar bij een eerdere

proef een grote lekkage is geconstateerd. Niet toevallig bleek, dat aan de buitenmuur zichtbaar was, dat hier op drie plaatsen drie metsellagen overgaan in twee! Blijkbaar waren er bij de bouw van de molen al problemen. In een stuk muur van ongeveer één vierkante meter is in twee dagen tijd tien liter polyurethaan geïnjecteerd. Daarna is langdurig erg veel water over deze muur gevloeid. Het resultaat was, dat dit muurgedeelte nu helemaal dicht is. Volgens mij is er nu voldoende kennis om een plan te maken om het metselwerk ingrijpend aan te pakken.
