DE ROLLENSLUIJ VAN DE PENDRECHTSE MOLEN

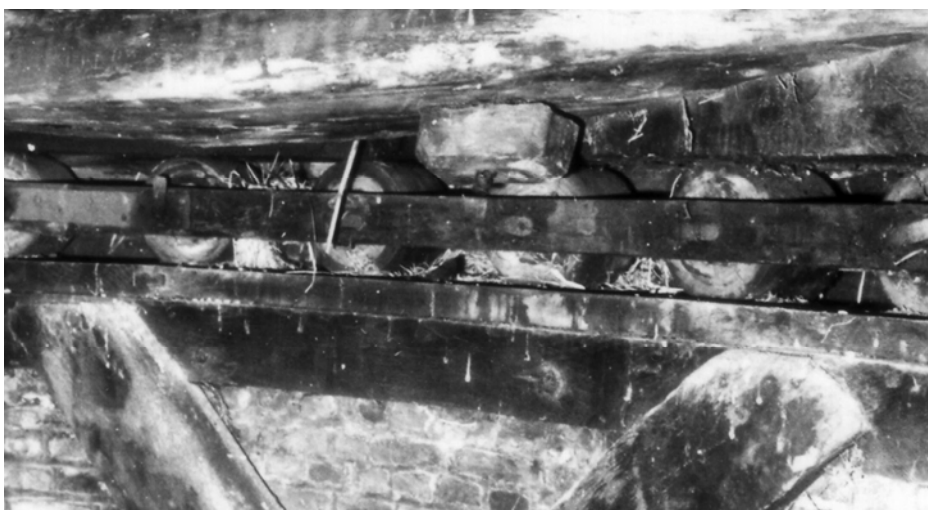
De links afgebeelde rollensluis is van De Drie Lelies uit Maasland. Duidelijk is te zien, dat een deel van de kruivloer verwijderd kan worden, waarna de nieuwe rol via de ruimte eronder naar boven getild kan worden in de rollenwagen. Hier ontbreekt

de verbreding van de kruivloer, maar het lijkt erop, dat alleen de slijtlaag gedeeltelijk weggehaald kan worden en dat er een gat zit in de muurplaat waardoor de rol gestoken moet worden. Ik heb aan de molenaar van De Drie Lelies om meer informatie gevraagd.

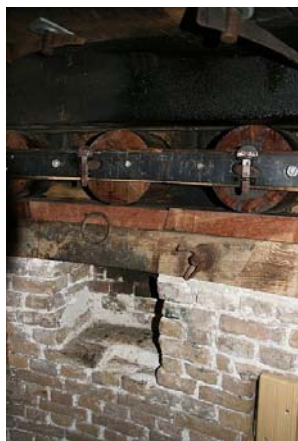
Uit het boek *Molenbouw* van Anton Sipman komt de rechts staande afbeelding.

Variant *a* betreft een stenen molen met een fraaie rollaag als onderkant van de rollensluis uit de poldermolen van Molenaarsgraaf. Ook hier ontbreekt de verbreding van de kruivloer.

1. a. gemetselde molen van de polder Molenaarsgraaf (Z.H.), kruivloer koud op metselwerk, plaatijzeren voering,
- b. gemetselde molen van de Kogjespolder te Warmond (Z.H.), kruivloer met blokkelen in het metselwerk, voor de schuij een blokkeel van 88 cm lengte,
- c. achtkant "De Eenhoorn" te Oostwoud, voorheen oliemolen te Wormerveer, kruivloer met eikehouten voering, keep in boventafelment.

2. "De Viaan", molen van de Bergermeer bij Alkmaar, het ringstuk met het gat was, als de stukken onder het windpeluwgedeelte van de kap, breder dan de stukken onder de roosterhouten.

3. "De Geestmolen" van de H. Geestpolder te Rijsaterwoude (Z.H.).

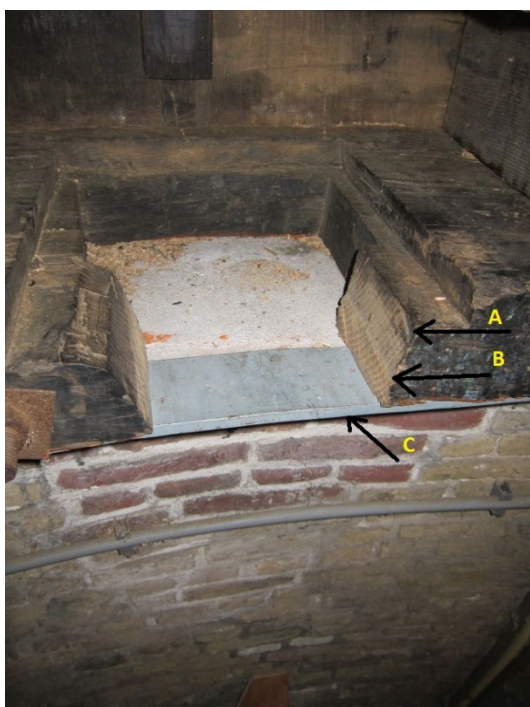
Links een foto uit de Pendrechtse Molen.

A geeft de oorspronkelijke hoogte aan van de muurplaat.

Daarbovenop ligt normaal gesproken een uitneembare plaat ter dikte van de slijtlaag om de kruivloer dicht te maken.

B geeft de hoogte aan waarop de voorrand is verlaagd nádat de holte in het metselwerk is dichtgemaakt in 1977.

C geeft de stalen plaat aan die ter versterking onder de muurplaat is aangebracht nadat de rest van de voorrand is weggehaald.

Duidelijk is aan de kleurverschillen te zien, dat één en ander op verschillende momenten gemaakt is.

Daaronder is duidelijk te zien, dat er met een afwijkende, nieuwe steensoort een ruimte is opgevuld.

Noot: Er komen meer stenen voor van een afwijkende soort. De Pendrechtse Molen is oorspronkelijk gemetseld met IJsselsteentjes. Volgens het bouwbestek is de bovenste laag van het metselwerk uitgevoerd met Leidse stenen om daarvan een architraaf te maken: *en boven onder de kùijp een Archetraaff van roode Leijdsche Steen.*

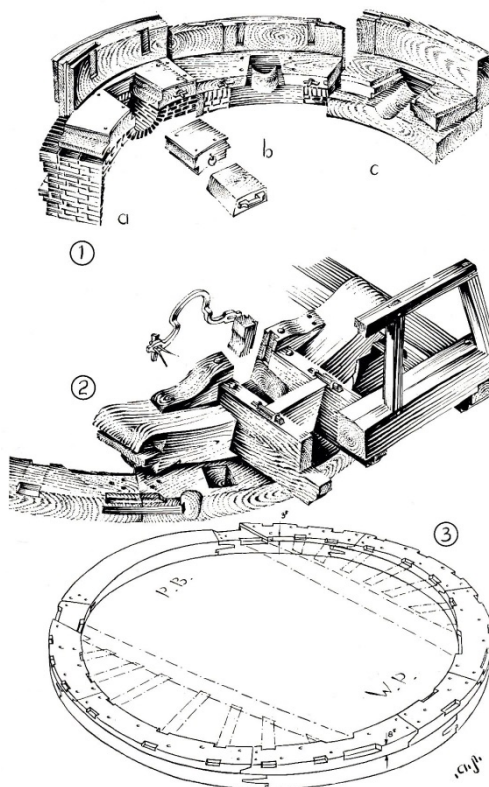
Schuij in de kruivloer om de rollen in en uit te brengen:

Gat in de overring achter de penbalk:

Overring met slagstuk:
