# JAARVERSLAG PENDRECHTSE MOLEN 2019

Dit jaar stond in het teken van het uitvoeren van groot en noodzakelijk onderhoud. Het gevolg daarvan was dat de molen bij elkaar vier maanden heeft stilgestaan, maar ook dat de molen er nu beter bij staat dan in misschien wel 100 jaar.

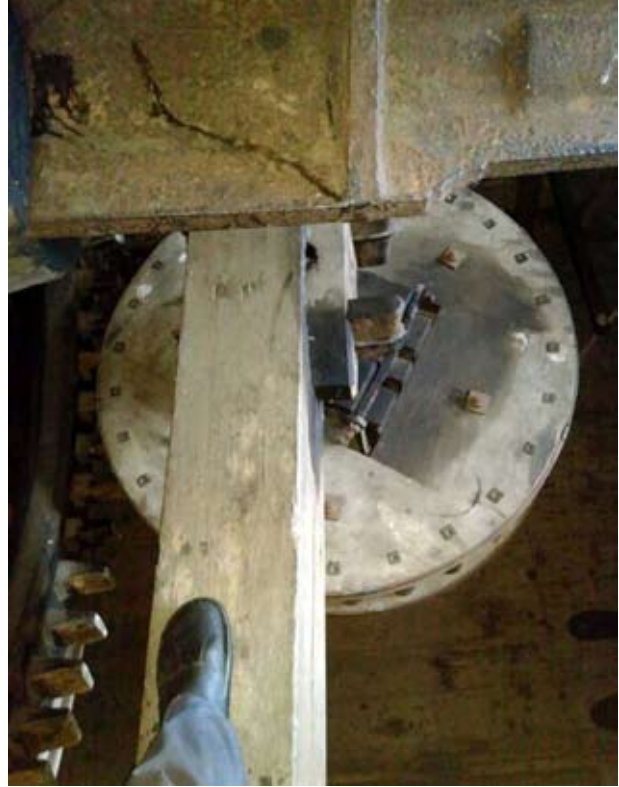
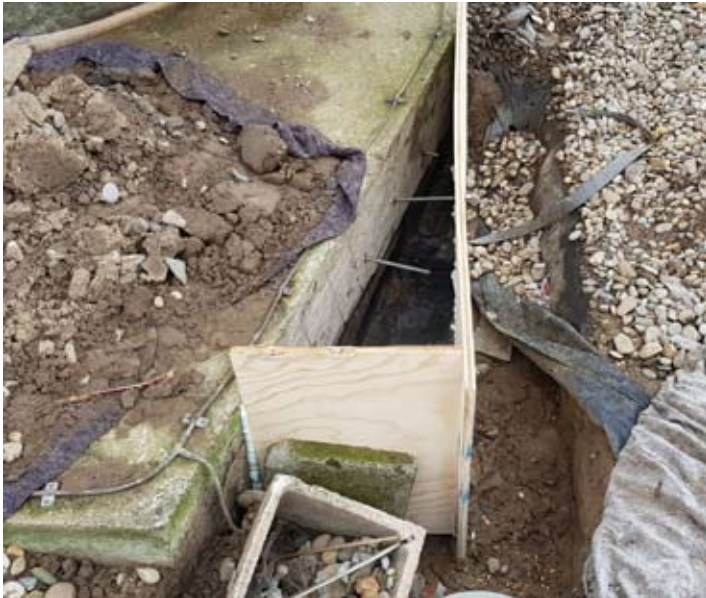
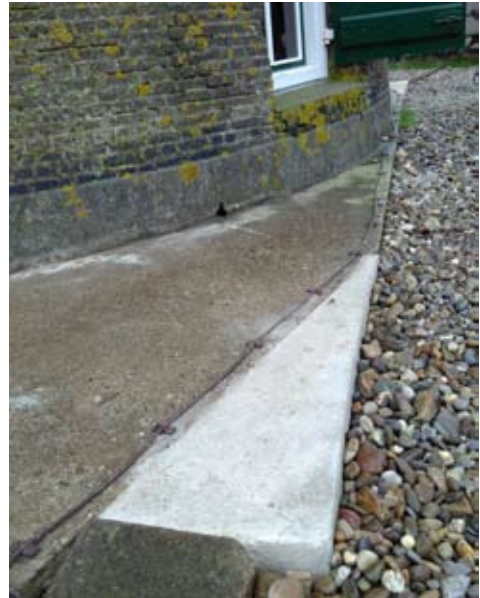
We hadden eerder al eens lekkage in de kap vastgesteld. Er drupte water binnen langs een bout waarmee een plank boven op de kap vast gemaakt is. Het gevolg hiervan is, dat er 'duur hout' nat wordt. Het hielp die bout eens aan te draaien en we hebben er een emmer onder gehangen. Vervolgens lekte het langs een tweede bout en lukte het niet die ook aan te draaien. Dit is door de molenmaker. verholpen

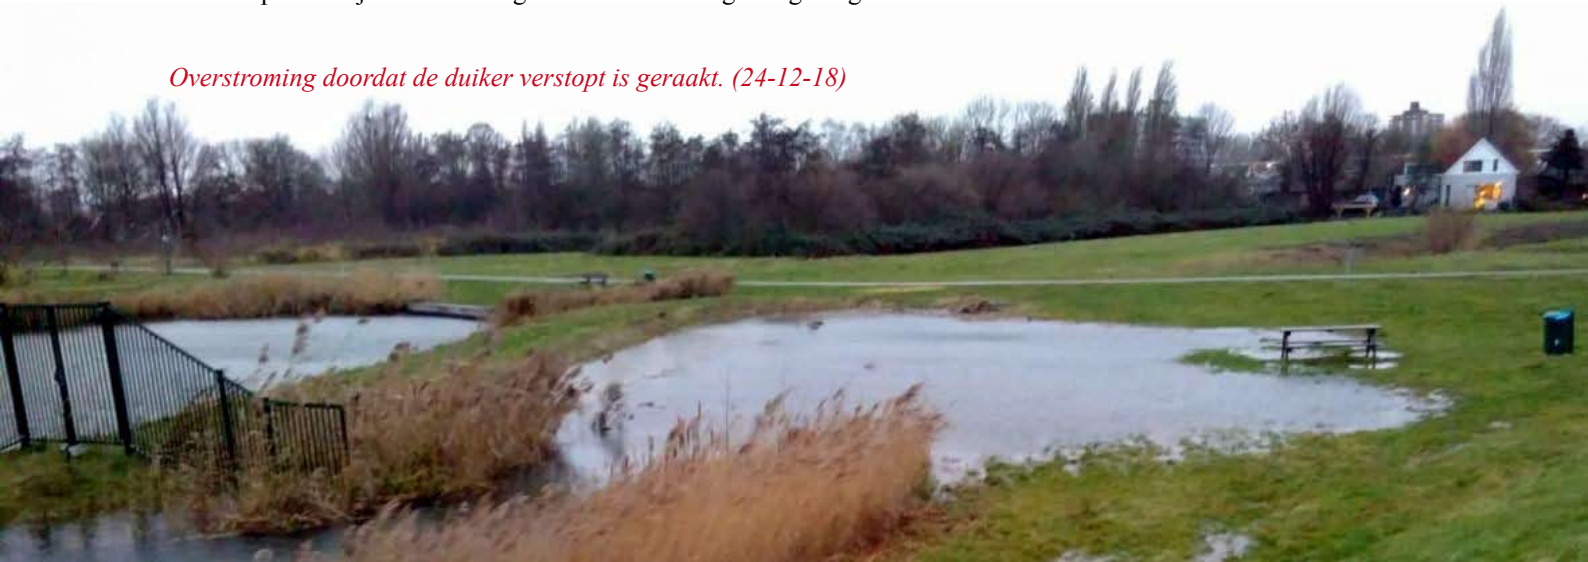
*Overstroming doordat de duiker verstopt is geraakt. (24-12-18)*

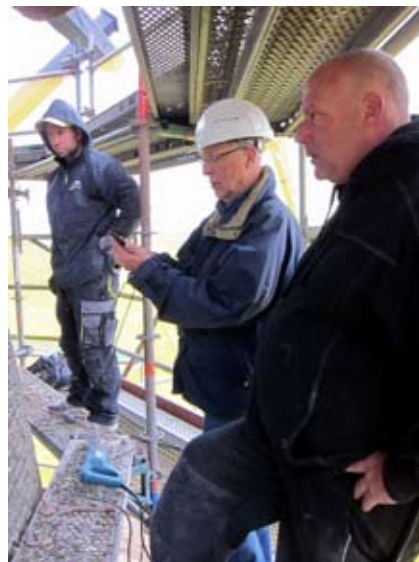
15-10-19 / 23-10-19 / 21-11-19  
24-9-19

Op 16 september is begonnen de molen helemaal in de steigers te zetten. Daarna zijn restauratiemetselaars alle oude voegen leeg gaan halen en gaan verdiepen, zodat nieuwe voegmortel ingebracht kon worden die kan blijven zitten. In totaal is er maar liefst ruim 1.800 kilo voegmortel gebruikt.

Daarnaast is er meer dan vier vierkante meter los zittende en kapotte stenen uitgenomen en vervangen. Er zijn ruim 500 nieuwe stenen ingeboet en tientallen, beschadigde stenen omgedraaid teruggeplaatst. Daarbij is ongeveer 60 kilo restauratiemortel gebruikt. Marco en Jimmy hebben prachtig werk geleverd.

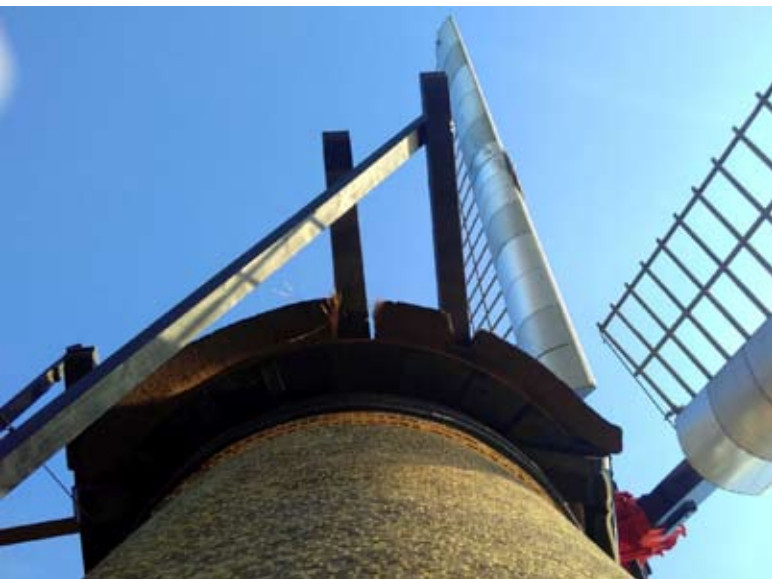
De huidige kap is in 1976 helemaal vernieuwd en is nu dus 43 jaar oud. Uitstekende delen van de kap staan doorlopend aan weersinvloeden bloot (vooral regenwater en zonlicht). Bij iedere schilderbeurt werden die onderdelen uitgebreid bekeken om vast te stellen of die nog eens vijf jaar mee konden. Bij de laatste keer (in 2016) is vastgesteld, dat beide spruitbalken (de lange en de korte spruit) aan vervanging toe waren. Die spruitbalken liggen dwars door de kap en liggen daar om de molen op de wind te kunnen zetten.

Uit archiefonderzoek is gebleken, dat de lange spruit pas in 1944 vóór het bovenwiel is gelegd. Tot die tijd lag deze balk in het midden van de kap en het was nu dus een goede gelegenheid om dat opnieuw te doen. Zodoende krijgt de molen meer het aanzien zoals dat ooit ook historisch was.

Op 3 december zijn de nieuwe spruitbalken ingehesen en korte tijd had de molen niet de gebruikelijke twee spruitbalken maar drie. De oude korte spruit is vervangen door een nieuwe en de oude lange spruit is binnen in de kap aan beide kanten afgezaagd: alleen de aangedane uiteinden zijn afgevoerd. De molen heeft nu niet meer een lange spruit maar een zogeheten middenbalk. Daarmee is de ijzerbalk met het bovenlager van de spil ook komen te vervallen. Molenmakers Koos en Karel moesten daarom de draaiende delen in de molen (het gaande werk) aan de nieuwe situatie aanpassen.

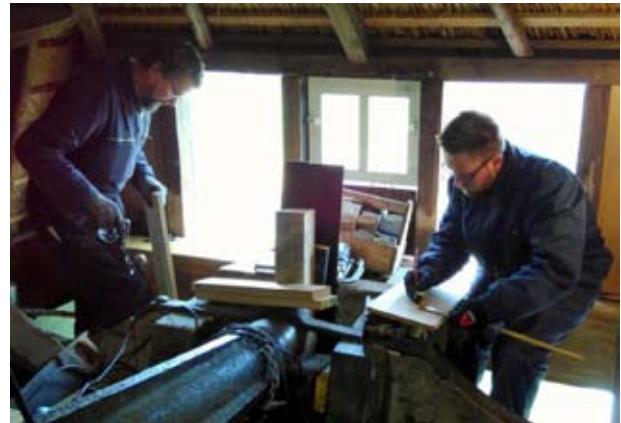
*Molenmakers Koos en Karel  
aan het werk in de kap.*

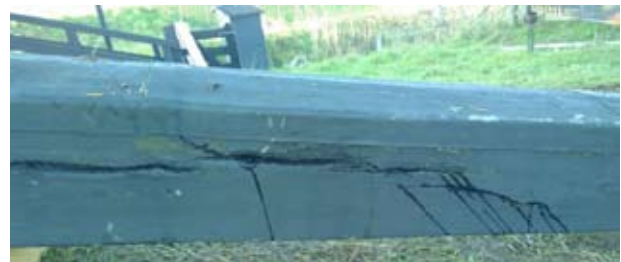
*Het inhijzen van de nieuwe middenbalk.*
