# JAARVERSLAG 2013 PENDRECHTSE MOLEN

# DE ROLLENSLUIJ VAN DE PENDRECHTSE MOLEN

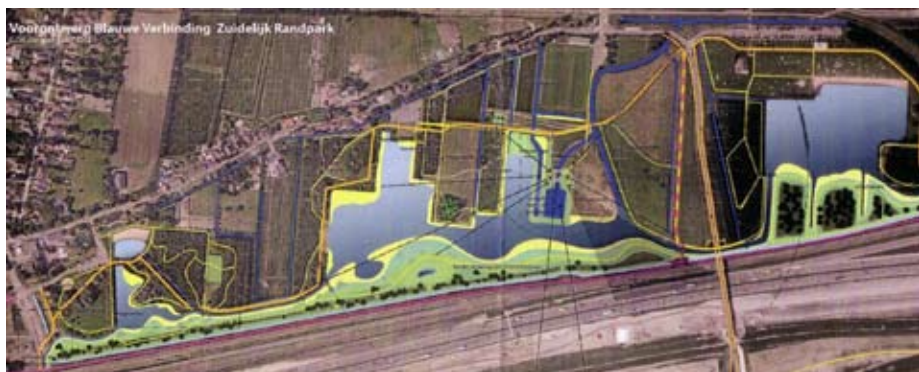
*Tekening: Michiel Veldkamp*

**Een molen moet je kunnen zien én de wind moet er ongehinderd naar toe kunnen gaan en weer weg kunnen waaien. Met de 1 op 100 regel wordt er voor gezorgd dat obstakels (begroeiing, gebouwen, etc.) in de omgeving voldoende laag blijven. Dat houdt in, dat de eerste honderd meter vrij blijven en dat daarna per honderd meter een obstakel maximaal één meter hoger mag worden, gerekend vanaf de onderste punt van het wiekenkruis.**

De gemeente Barendrecht hield vast aan de 1 op 30 regel “om toekomstige ontwikkelingen mogelijk te houden” en ik ijverde voor de 1 op 100 regel, omdat er bij een molen in een groen recreatiegebied geen “ontwikkelingen” mogelijk zouden moeten zijn.

Uiteindelijk besloot de gemeenteraad van Barendrecht **unaniem** (!) om de 1 op 100 regel op te nemen.

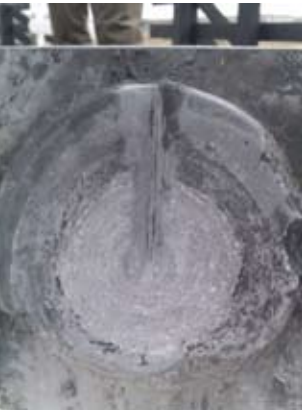
Nadat het vorige jaar twee wieken hersteld werden, kwamen dit jaar de andere twee aan de beurt. Het betrof het herstel van de bevestiging van de stroomlijnprofielen. De molen heeft zelfs een paar keer gemalen met twee tamelijk onttakelde wieken. Tegelijkertijd is alles wat rondgaat tijdens het malen nagezien: “het recht, rond en vasthangen van het gaande werk”.

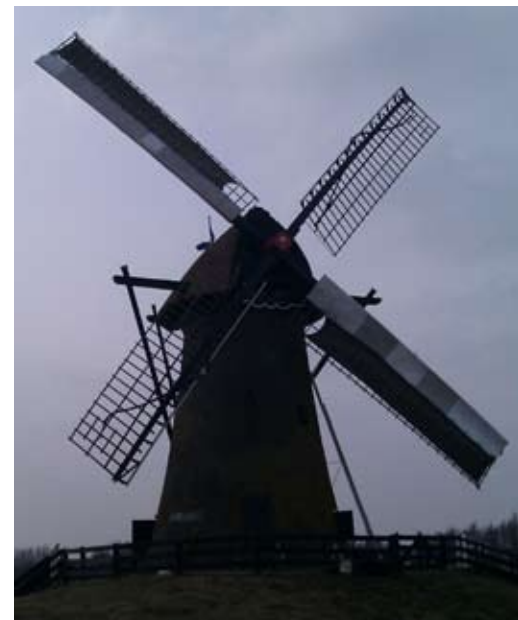
Tussentijds was een noodreparatie noodzakelijk. Als molenaar houd je tijdens het malen goed in de gaten dat alles naar behoren functioneert. Zo loopt de bovenas (waar de wieken aan vastgemaakt zijn) aan de achterkant tegen een steen met daarin een smeergleuf. Die smering bleek op een moment niet meer te werken, waardoor de steen ging verpoederen. De molenmakers hebben de steen er tussenuit gehaald en de smeergleuf de juiste vorm en omvang gegeven, waardoor deze sindsdien naar behoren werkt.

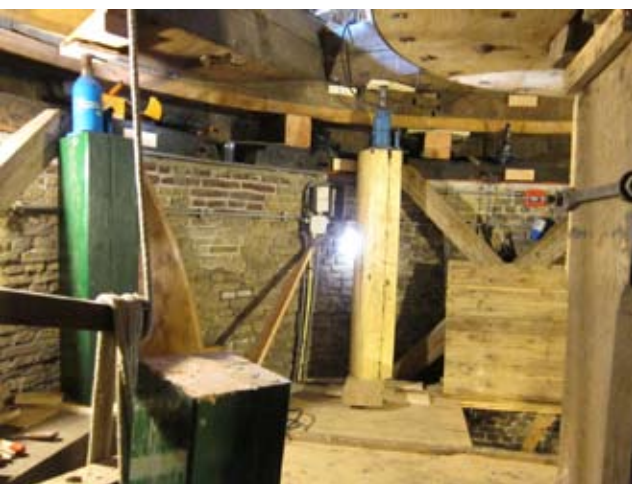
op de wind te kunnen richten kan de kap gedraaid worden. Dit liep steeds moeilijker, omdat het dak klem kwam te lopen op de ondertoren. Vermoedelijk was dit bij de grote restauratie in de zeventiger jaren te krap uitgevoerd. Besloten is de onderrand van de kap dikker te maken, zodat deze omhoog komt. Ook worden de slijtlagen vervangen.

De molenmaker heeft de kap opgekrikt en het rollenlager verwijderd. Bij demontage bleek, dat de onderliggende balken zwaar aangetast waren door de bonte knaagkever en niet gehandhaafd konden blijven.

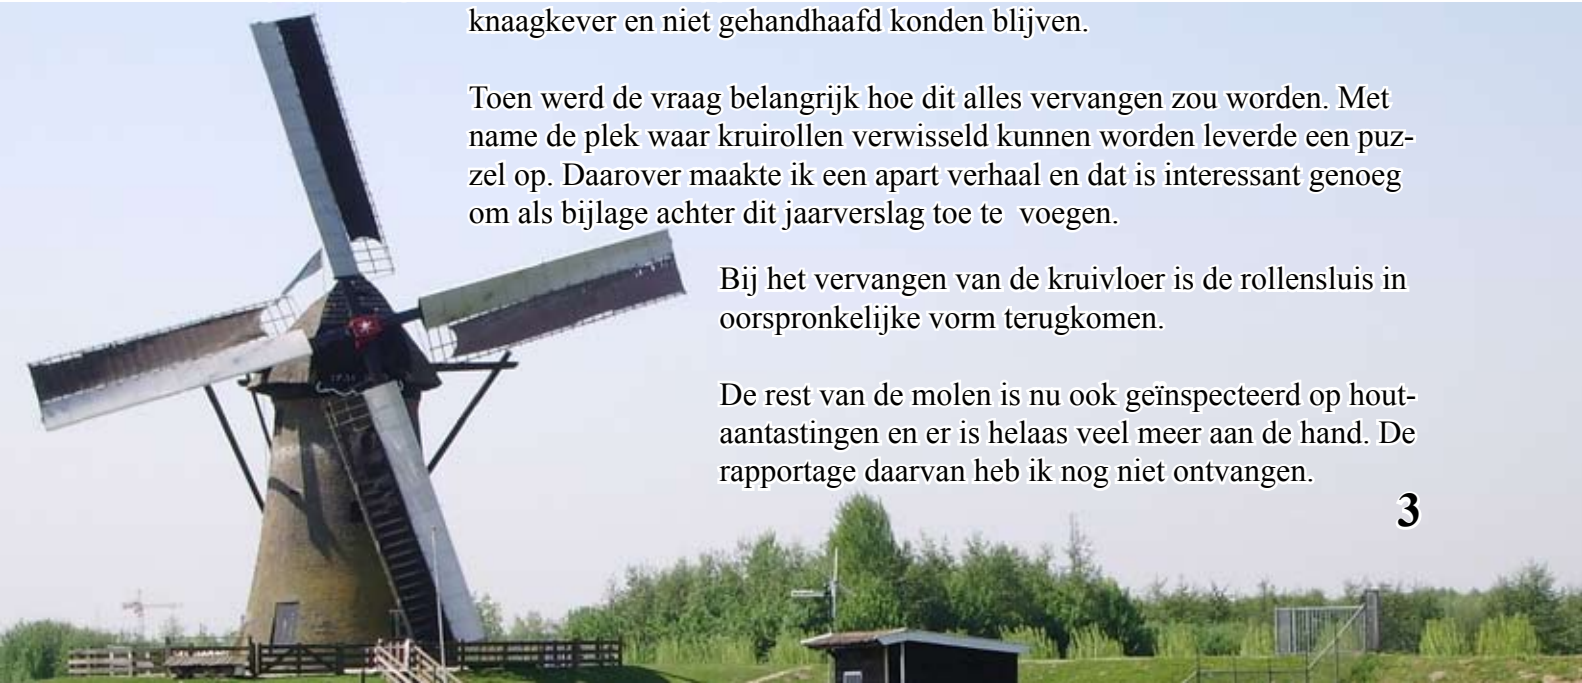
De rest van de molen is nu ook geïnspecteerd op houtaantastingen en er is helaas veel meer aan de hand. De rapportage daarvan heb ik nog niet ontvangen.

Bij het vervangen van de kruivloer is de rollensluis in oorspronkelijke vorm terugkomen.

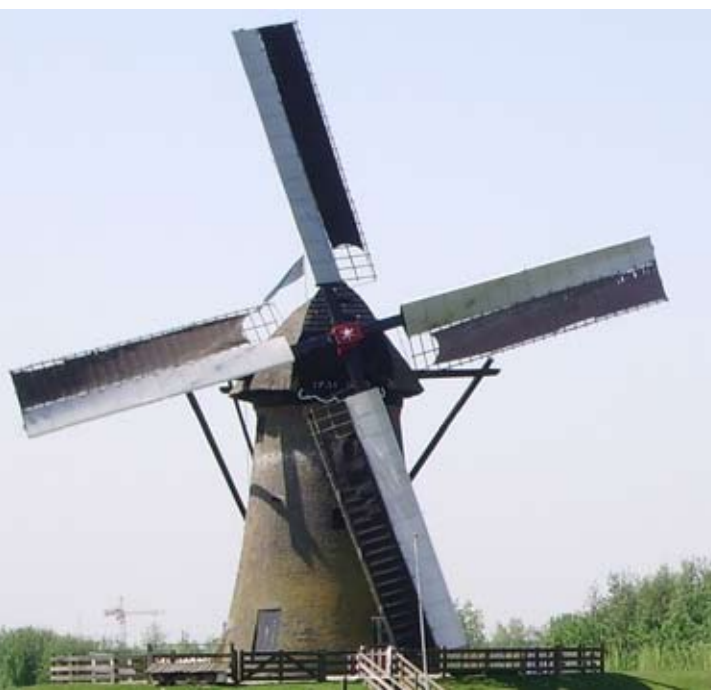
Al lange tijd zijn er discussies geweest waarom in de Pendrechtse Molen de kruivloer niet overal “netjes” boven op het metselwerk ligt. Ter plaatse van de rollensluis is de kruivloer namelijk aanzienlijk breder en steekt naar binnen uit. Nooit eerder is er iemand geweest die ook eens goed naar het metselwerk eronder keek en dat in de discussie betrok. William Brieffies deed dat onlangs wel en toen “viel het kwartje”.

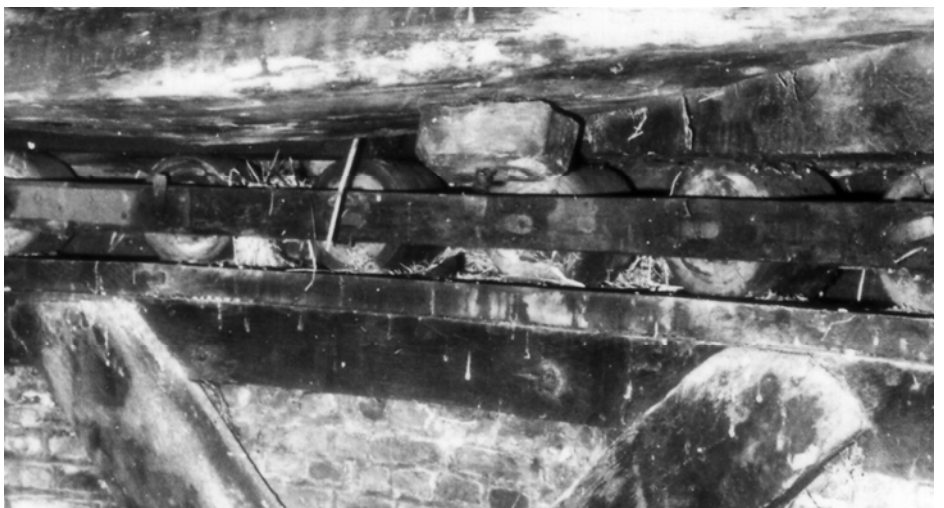
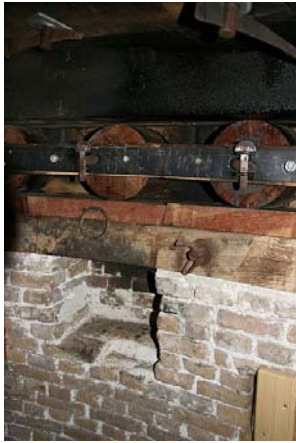
De links afgebeelde rollensluis is van De Drie Lelies uit Maasland. Duidelijk is te zien, dat een deel van de kruivloer verwijderd kan worden, waarna de nieuwe rol via de ruimte eronder naar boven getild kan worden in de rollenwagen. Hier ontbreekt

de verbreding van de kruivloer, maar het lijkt erop, dat alleen de slijtlaag gedeeltelijk weggehaald kan worden en dat er een gat zit in de muurplaat waardoor de rol gestoken moet worden. Ik heb aan de molenaar van De Drie Lelies om meer informatie gevraagd.

Uit het boek *Molenbouw* van Anton Sipman komt de rechts staande afbeelding.

Variant *a* betreft een stenen molen met een fraaie rollaag als onderkant van de rollensluis uit de poldermolen van Molenaarsgraaf. Ook hier ontbreekt de verbreding van de kruivloer.

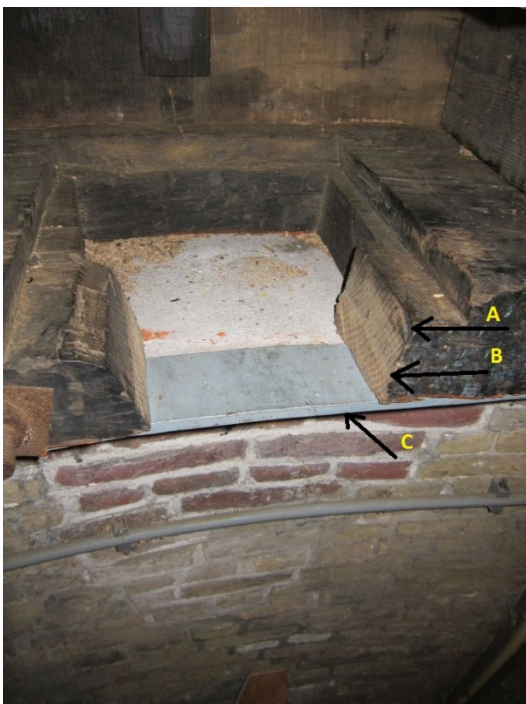
Links een foto uit de Pendrechtse Molen.

A geeft de oorspronkelijke hoogte aan van de muurplaat.

Daarbovenop ligt normaal gesproken een uitneembare plaat ter dikte van de slijtlaag om de kruivloer dicht te maken.

B geeft de hoogte aan waarop de voorrand is verlaagd nádat de holte in het metselwerk is dichtgemaakt in 1977.

C geeft de stalen plaat aan die ter versterking onder de muurplaat is aangebracht nadat de rest van de voorrand is weggehaald.

Duidelijk is aan de kleurverschillen te zien, dat één en ander op verschillende momenten gemaakt is.

Daaronder is duidelijk te zien, dat er met een afwijkende, nieuwe steensoort een ruimte is opgevuld.

In 1977 is de molen grondig gerestaureerd. Er is nieuw gaande werk aangebracht en er is een geheel nieuwe kap op de molen gezet. De molenromp stond scheef en voordat de nieuwe kap geplaatst werd, is de komplette kruivloer van de molen afgetild om het metselwerk waterpas te maken om de molen beter te kunnen kruien. Toen is ook de holte onder het *rolgat* gedicht. Om toch een nieuwe rol in de rollenwagen te kunnen plaatsen is de voorste rand van het *rolgat* verlaagd. Een paar jaar geleden is op mijn verzoek het restant van de voorste rand verwijderd om meer ruimte te creëren. Als ik een nieuwe rol wilde plaatsen moest ik namelijk altijd de kap tegen lijdzame wiggen omhoog kruien om voldoende ruimte krijgen. Op voorstel van de molenmaker is eronder een stalen plaat aangebracht om verband te houden in het geheel.

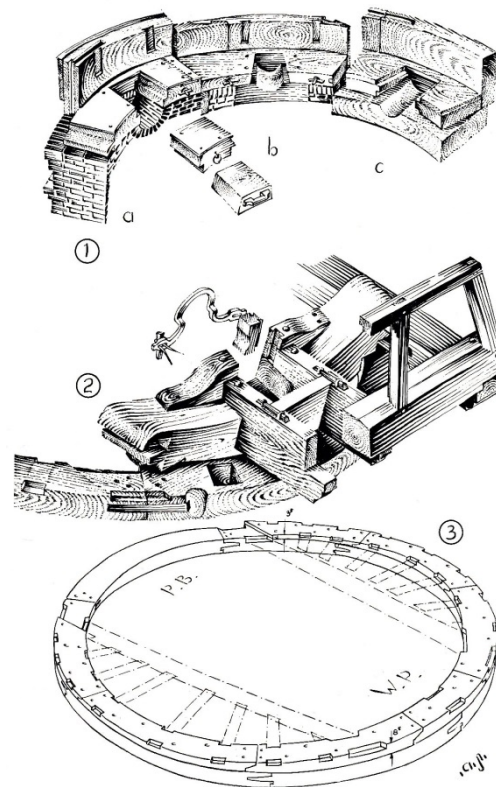
Schuif in de kruivloer om de rollen in en uit te brengen:

1. a. gemetselde molen van de polder Molenaarsgraaf (Z.H.), kruivloer koud op metselwerk, plaatijzeren voering,
- b. gemetselde molen van de Kogjespolder te Warmond (Z.H.), kruivloer met blokkelen in het metselwerk, voor de schuif een blokkeel van 88 cm lengte,
- c. achtkant "De Eenhoorn" te Oostwoud, voorheen oliemolen te Wormerveer, kruivloer met eikehouten voering, keep in boventafelment.

Gat in de overring achter de penbalk:

2. "De Viaan", molen van de Bergermeer bij Alkmaar, het ringstuk met het gat was, als de stukken onder het windpeluwgedeelte van de kap, breder dan de stukken onder de roosterhouten.

Overring met slagstuk:

3. "De Geestmolen" van de H. Geestpolder te Rijsaterwoude (Z.H.).
