# Bijzondere kenmerken van de Pendrechtse Molen in Barendrecht

Barend Zinkweg

Iedere molen heeft zo z'n bijzonderheden en dat geldt zeker ook voor de Pendrechtse Molen in Barendrecht. In dit artikel zullen we die van boven naar beneden een voor een doornemen.

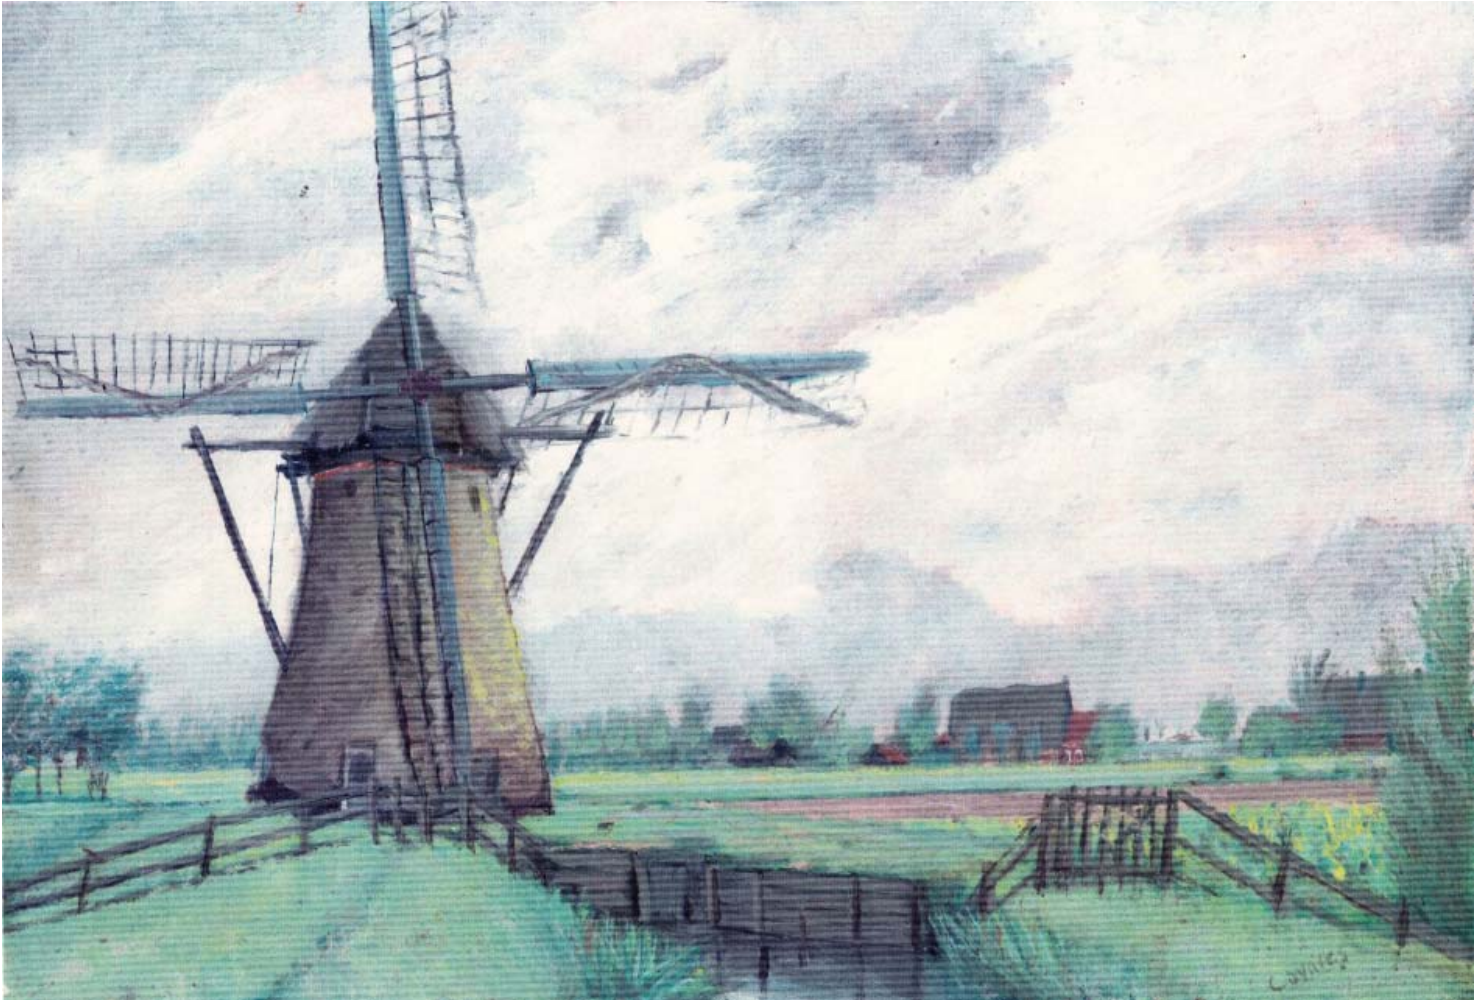
**Afb 3** Eind jaren veertig maakte Cees de Vries deze krijttekening van de molen vanuit het zuiden. In de voorwaterloop is een brede beschoeiing te zien met daarin ook de uitloopopening van de centrifugaalpomp. Op de achtergrond zijn boerderijen aan de Charloisse Lagedijk te zien. (Foto collectie auteur)

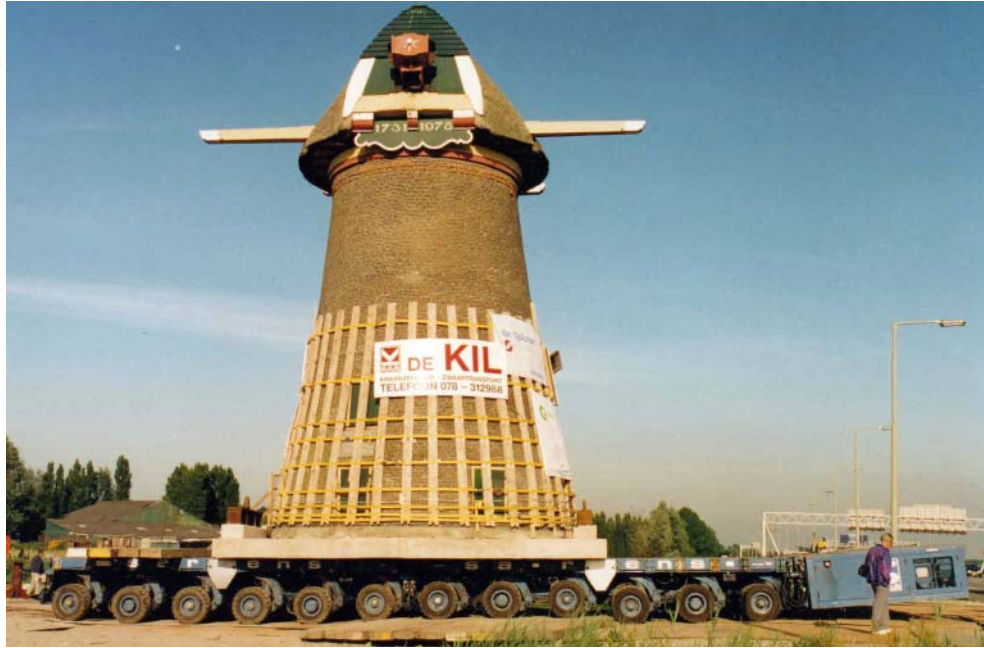
**Afb. 4.** De molen staat klaar om de rijksweg A15 op te rijden. In de nacht van 15 op 16 juni 1993 is de molen 2.750 meter verplaatst. Enige portalen over de weg zijn verwijderd en twee van de drie rijstroken zijn voor het doorgaande verkeer afgesloten. De oorspronkelijke plek van de molen was nabij het westelijke puntje van de Charloisse Lagedijk en de nieuwe is nabij het oostelijke puntje van diezelfde dijk: van de voormalige polder Nieuw-Pendrecht naar de voormalige polder Het Binnenland van Barendrecht. De molen staat daar aan een aftakking van de molenvliet van deze polder op ongeveer 400 meter van de plaats waar de twee wipmolens en later het stoomgemaal van deze polder stonden.  
(Foto Joop Roos, 15 juni 1993)

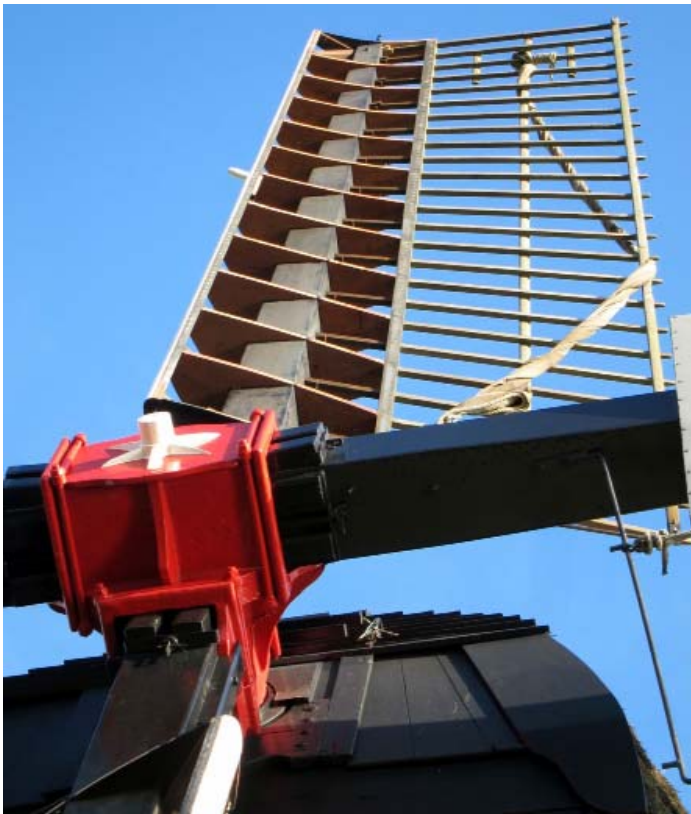
**Afb. 6.** In 2012 werden de schenkels van de verdekking vervangen. (Foto auteur, 27 januari 2012)

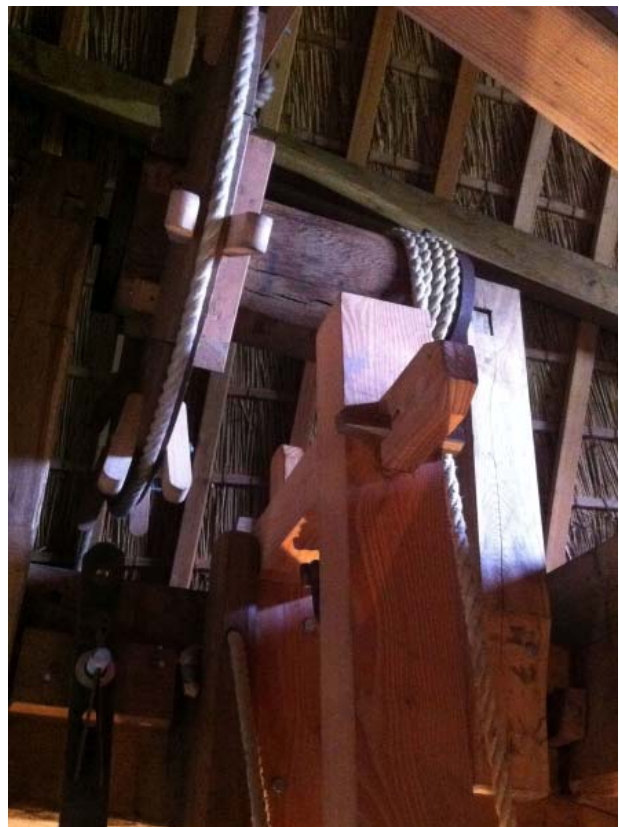
**Afb. 8.** Boezemmolen nummer 6 in Haastrecht heeft een gaffelwiel als vangwiel dat dwars op het voeghout staat. In het bouwbestek van deze molen staat hierover: Verder te leveren en aan te brengen een luihrad met ijzeren as over de diameter 0.90 meter met hetgeen daartoe behoort. (Foto Peter van Hoey Smith, 18 januari 2014)

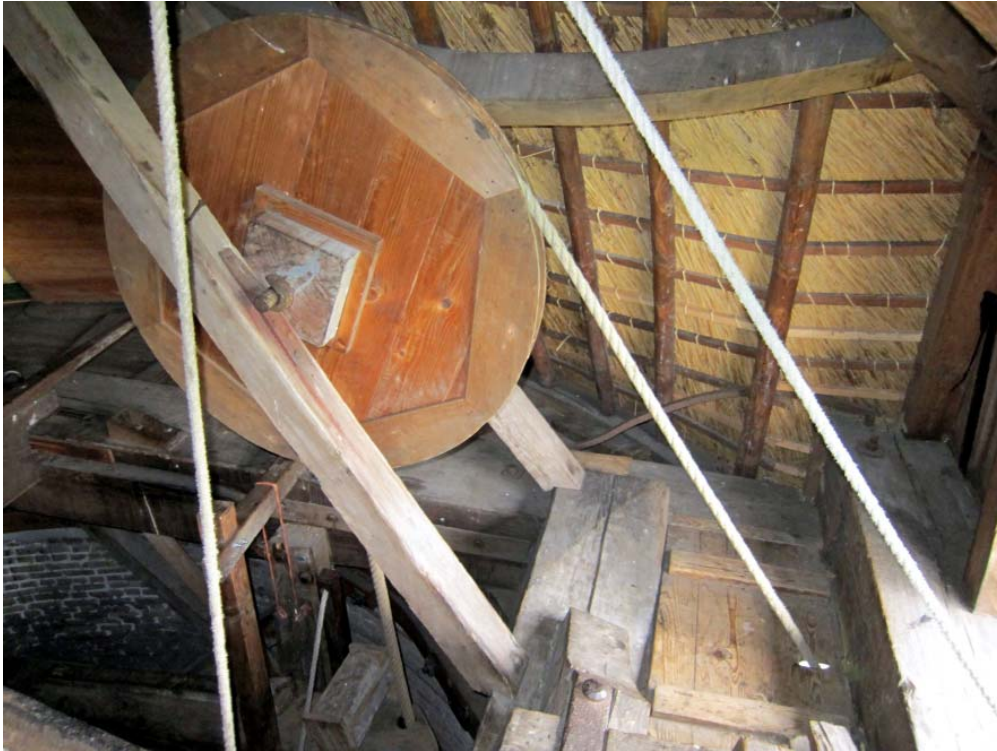
**Afb. 10.** *Het vangwiel in de Pendrechtse Molen staat parallel aan het voeghout. (Foto auteur, 18 november 2017)*

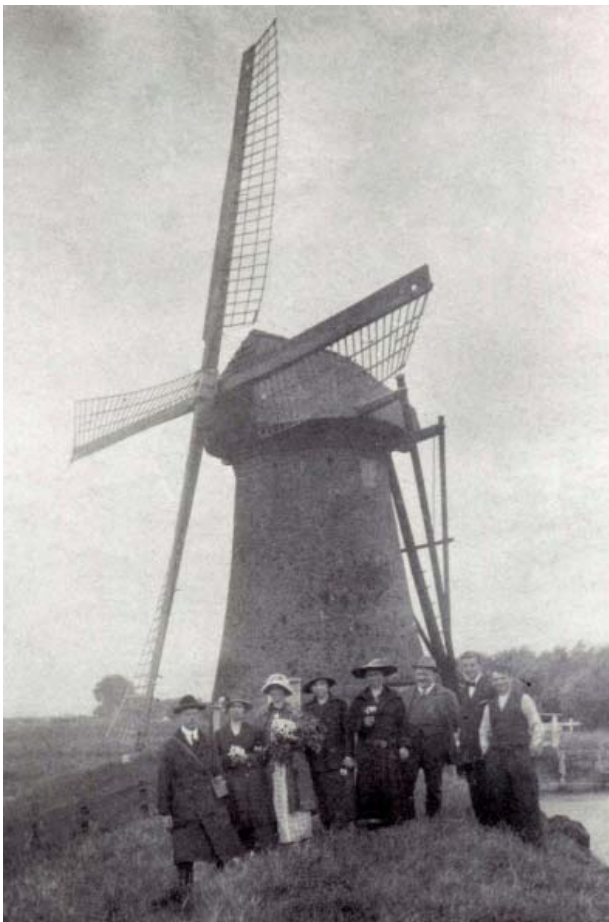
**Afb. 14.** *Op deze foto uit 1931 is duidelijk te zien, dat de molen een middenbalk heeft. De molen heeft hier nog een oud-hollandse ophekkings, want de verdekking werd pas in 1933 aangebracht. De kade langs boezem De Koedood was ooit een geliefkoosd wandelgebied. (Foto collectie auteur)*

De Pendrechtse Molen is in 1731 als ronde, stenen molen gebouwd als vervanger van een wipmolen uit vermoedelijk 1580. In het bouwbestek lezen we over de 'lange spruit': *deze balck moet gewerckt worden op de plaas daer men den yserbalck werckt alsoo hij den yserbalck ook moet zijn.* De molen is dus gebouwd met een balk in het midden van de kap. In het bestek wordt die de *Spruitbalck* genoemd en de korte spruit heet de *wollefbalck*.

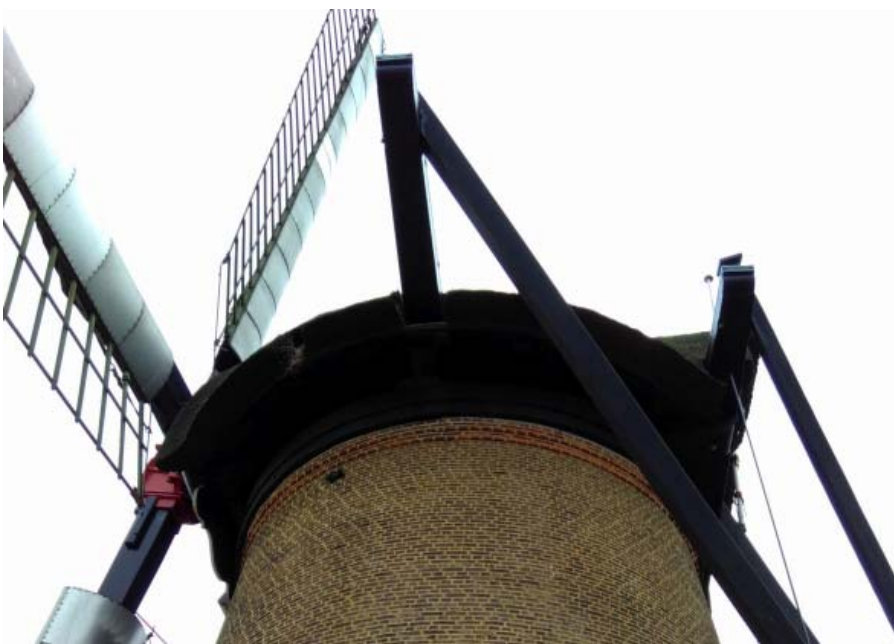
**Afb. 16.** De molen opnieuw met een middenbalk. (Foto auteur, 17 december 2019)

In 1977 kreeg de Pendrechtse Molen een nieuwe kap en we mogen er van uitgaan dat spruiten een jaar of dertig meegaan. Daarom werden deze al enige tijd bij iedere schilderbeurt geïnspecteerd om vast te stellen of die nog eens vijf jaar mee konden. In 2015 was het oordeel, dat ze allebei vervangen moesten worden. Besloten werd om de lange spruit weer terug te leggen waar die oorspronkelijk lag: in het midden van de kap. Voor het bepalen van de afmetingen van deze middenbalk is teruggegrepen naar het oorspronkelijke bouwbestek uit 1731. Eind 2019 werd dit werk met subsidie van de Provincie Zuid-Holland uitgevoerd.

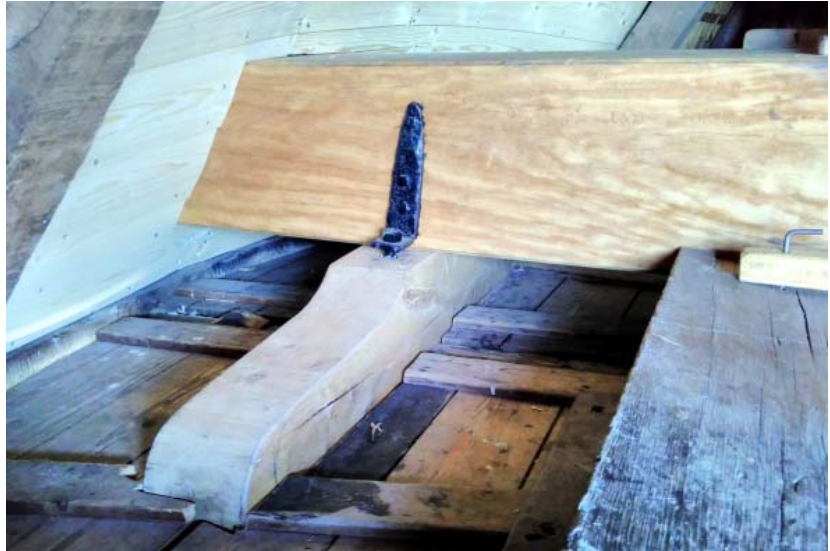
**Afb. 17.** De klos tussen de middenbalk en de overring.  
(Foto auteur, 27mei 2020)

Tussen de middenbalk en de overring zijn ter versterking opnieuw klossen aangebracht, zoals dat ook in het oorspronkelijke bestek is voorgeschreven. Een andere manier om een lange spruit of middenbalk te verstevigen kan gedaan worden door het aanbrengen van 'kruischoren' tussen de voeghouten en de spruitbalk over de overring. Dat kan aan beide zijden of alleen aan de staartkant (zie afbeelding 19).

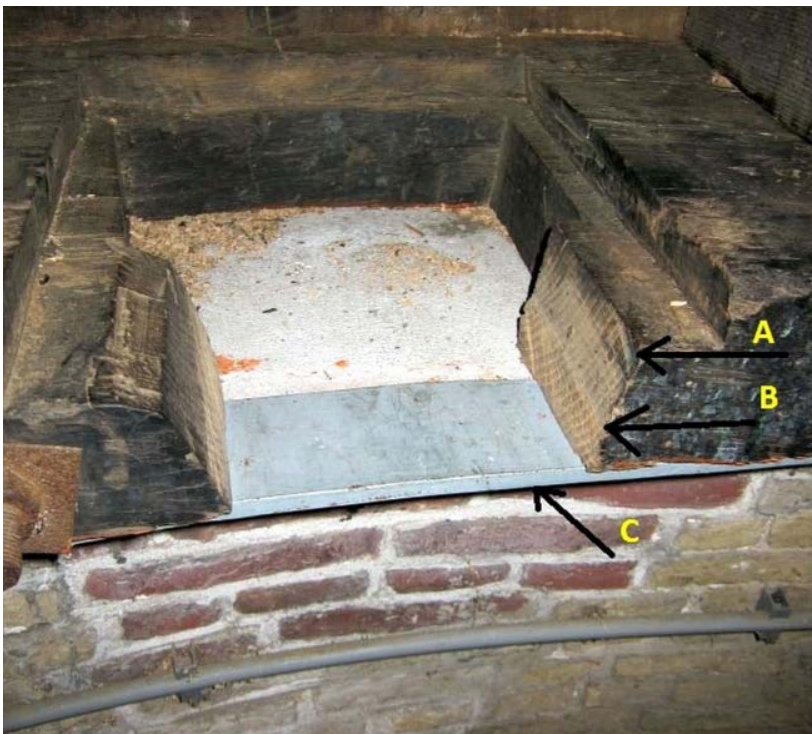
**Afb. 20.** De rollensluis zoals die was in 2013.

**A** - Geeft de oorspronkelijke hoogte van de muurplaat aan. Daarbovenop lag een uitneembare plaat ter dikte van de slijtlaag om de kruivloer dicht te maken.

**C** - Geeft de stalen plaat aan die ter versterking onder de muurplaat is aangebracht, nadat de rest van de voorrand is weggehaald. Aan de kleurverschillen is duidelijk te zien, dat één en ander op verschillende momenten gedaan is. Daaronder is duidelijk te zien, dat er met een afwijkende steensoort een ruimte in het metselwerk is opgevuld.

De rollensluis had een bijzondere vorm met een verbreding van de kruivloer. Door gebrek aan kennis was deze aangetast, maar bij een noodzakelijke vervanging van de kruivloer in 2013 in oorspronkelijke vorm opnieuw aangebracht.

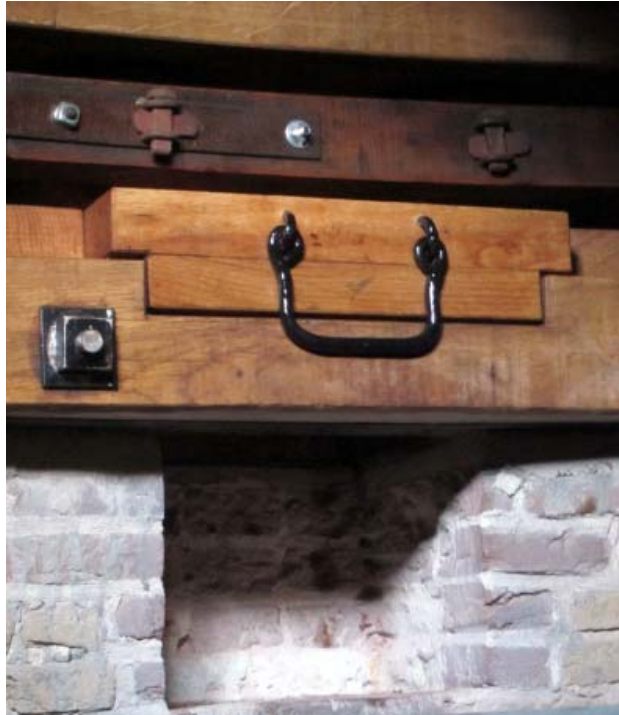
**Afb. 21.** De vernieuwde rollensluis naar oud model: onder de ruimte om rollen te wisselen, daarboven de muurplaat en daar weer boven de slijtplaat met uitneembaar gedeelte. (Foto auteur, 31 januari 2014)

The device allowing to change broken rollers of the live curb had a special shape with a widening of the curb track. Owing to a lack of knowledge it was disturbed, but it was reinstalled in its original form in 2013 when the curb track had to be replaced.

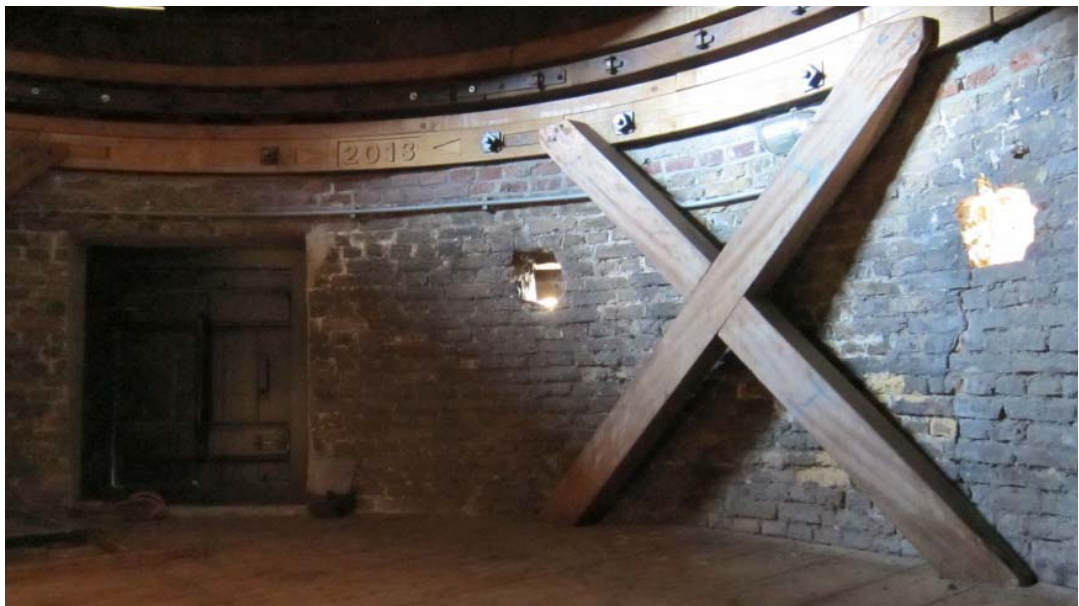
**Afb. 23.** Een opname op de kapzolder met links het 'teerluik' en rechts aan beide kanten van het kruis om de kruivloer te verankeren twee 'steigerboten'. (Foto auteur, 17 januari 2015)

Het is heel gebruikelijk, dat een stenen bovenkruier voorzien is van steigerboten. Op regelmatige afstand van elkaar zijn dan enige decimeters onder de kruivloer vierkante gaten in het metselwerk opgenomen om daar steigerbalken doorheen te kunnen steken. De Pendrechtse Molen heeft op deze hoogte drie vrij ruwe vierkante gaten. Mogelijk zijn ze pas later ingekapt. Bovendien zijn er twee gaten rechts van het teerluik en één op enige afstand links daarvan. Op die drie steigerboten kan onmogelijk een fatsoenlijke steiger gebouwd worden. Daarmee zijn die gaten een groot raadsel.

Kort onder de kruivloer is in het metselwerk een luik aanwezig, precies waar de trap naar de kapzolder eindigt. Een dergelijk luik komt vaker voor als teerluik waardoorheen planken naar buiten gestoken kunnen worden. Hierdoor ontstaat een werkvloer die gebruikt kan worden bij het teren van de kap. In ons geval zijn de planken van de kapzolder allemaal al eens vervangen en daarom is niet te zien hoe dit teerluik vroeger gebruikt kan zijn. Het luik steekt in een kozijn waarvan de onderkant hoger ligt dan de kapzoldervloer. Daarmee is onduidelijk hoe deze opening als teerluik bruikbaar kan zijn geweest. Er zijn meerdere rietgedekte molens met een teerluik, maar ik ken geen enkele stenen bovenkruier met een dergelijke voorziening. In het bouwbestek van de molen staat geen vermelding van dit luik.

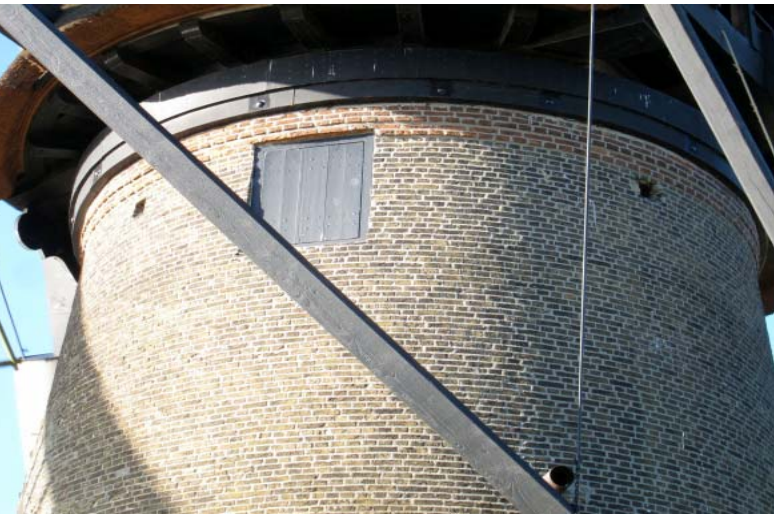
**Afb. 24.** *Het 'teerluik' met aan weerszijden een 'steiger-gat'. (Foto auteur, 17 januari 2015)*

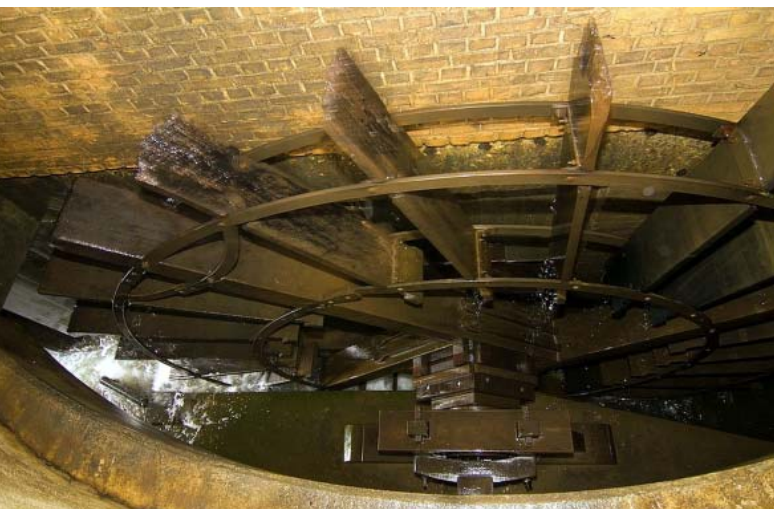
**Afb. 25.** *Het houten scheprad met ijzeren gordingen in de Pendrechtse Molen. (Foto auteur, 19 september 2013)*

Na buitengebruikstelling werd de molen leeggesloopt en verbouwd tot weekendhuis. De spil, beide schijfloepen, het waterwiel, de wateras en het scheprad verdwenen uit de molen. Het scheprad was een ijzeren scheprad uit 1875 dat gemaakt was door IJzergieterij De Prins van Oranje in 's Gravenhage. Een ijzeren wateras ben ik in het archief niet tegen gekomen: die zal meer dan waarschijnlijk altijd van hout zijn gebleven.

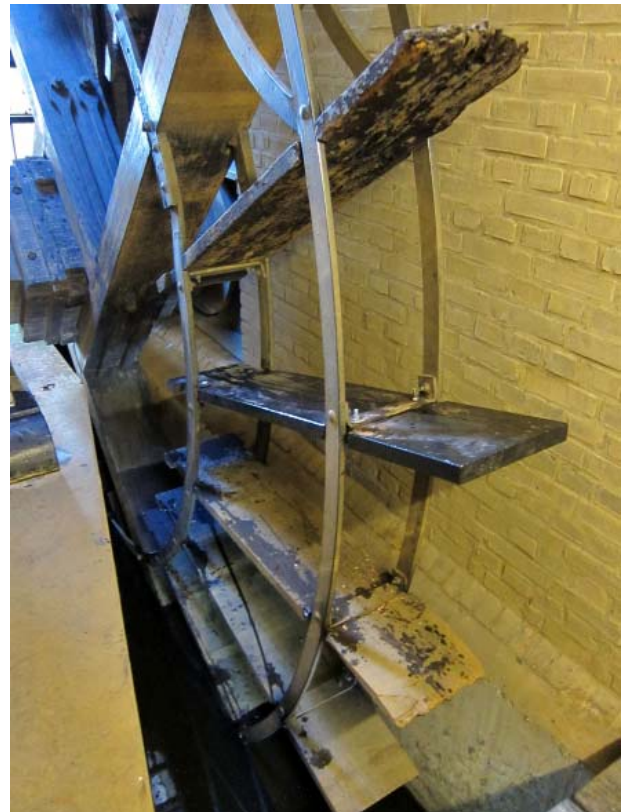
**Afb. 26.** *Bij de verplaatsing van de molen is het scheprad ongeveer twee meter dieper dan voorheen onder het molenerfaangebracht. (Foto Leon Glorius, 16 mei 2011)*

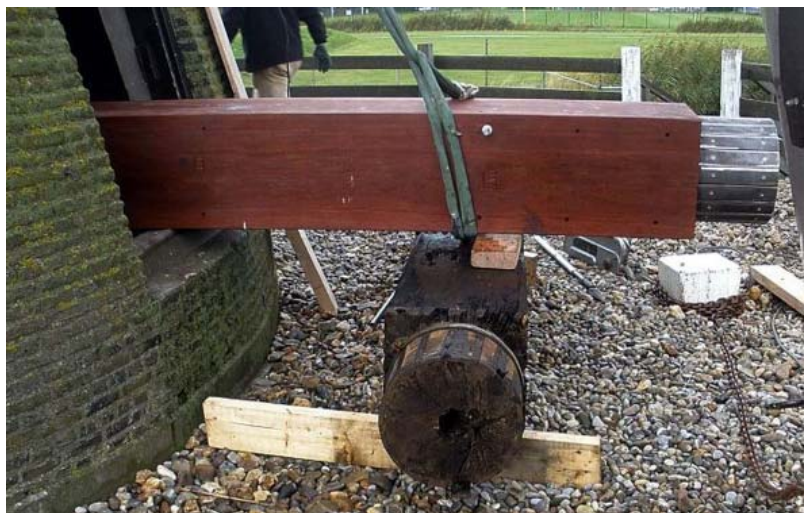
**Afb. 28.** De oude en de nieuwe houten wateras van de Pendrechtse Molen. (Foto Jan Althof, 21 oktober 2008)

die konden geen nieuw ijzeren scheprad maken maar wel een houten. Een ijzeren wateras behoorde ook niet tot de mogelijkheden van Gemeentewerken en dus werd een houten as gemaakt. Bij de lagers is deze versterkt met stalen schenen. In 1994 is het scheprad grotendeels vernieuwd en de wateras is in 2003 vernieuwd, allebei weer in hout.

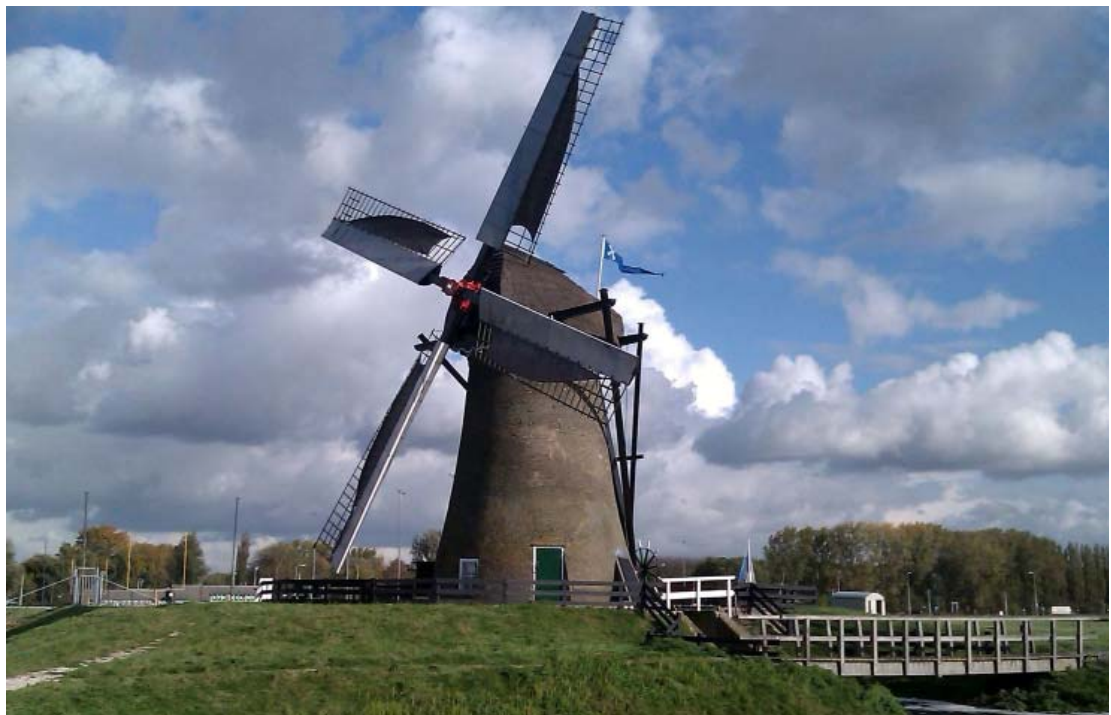
**Afb. 31.** De Pendrechtse Molen in Barendrecht malend op het westen met vier hoge lijnen. (Foto auteur, 19 oktober 2011)
